VŠB – Technická univerzita Ostrava
Fakulta strojní
Katedra výrobních strojů a konstruování

Technická diagnostika čerpadel

Technical diagnostics of pump

Ostrava 2011

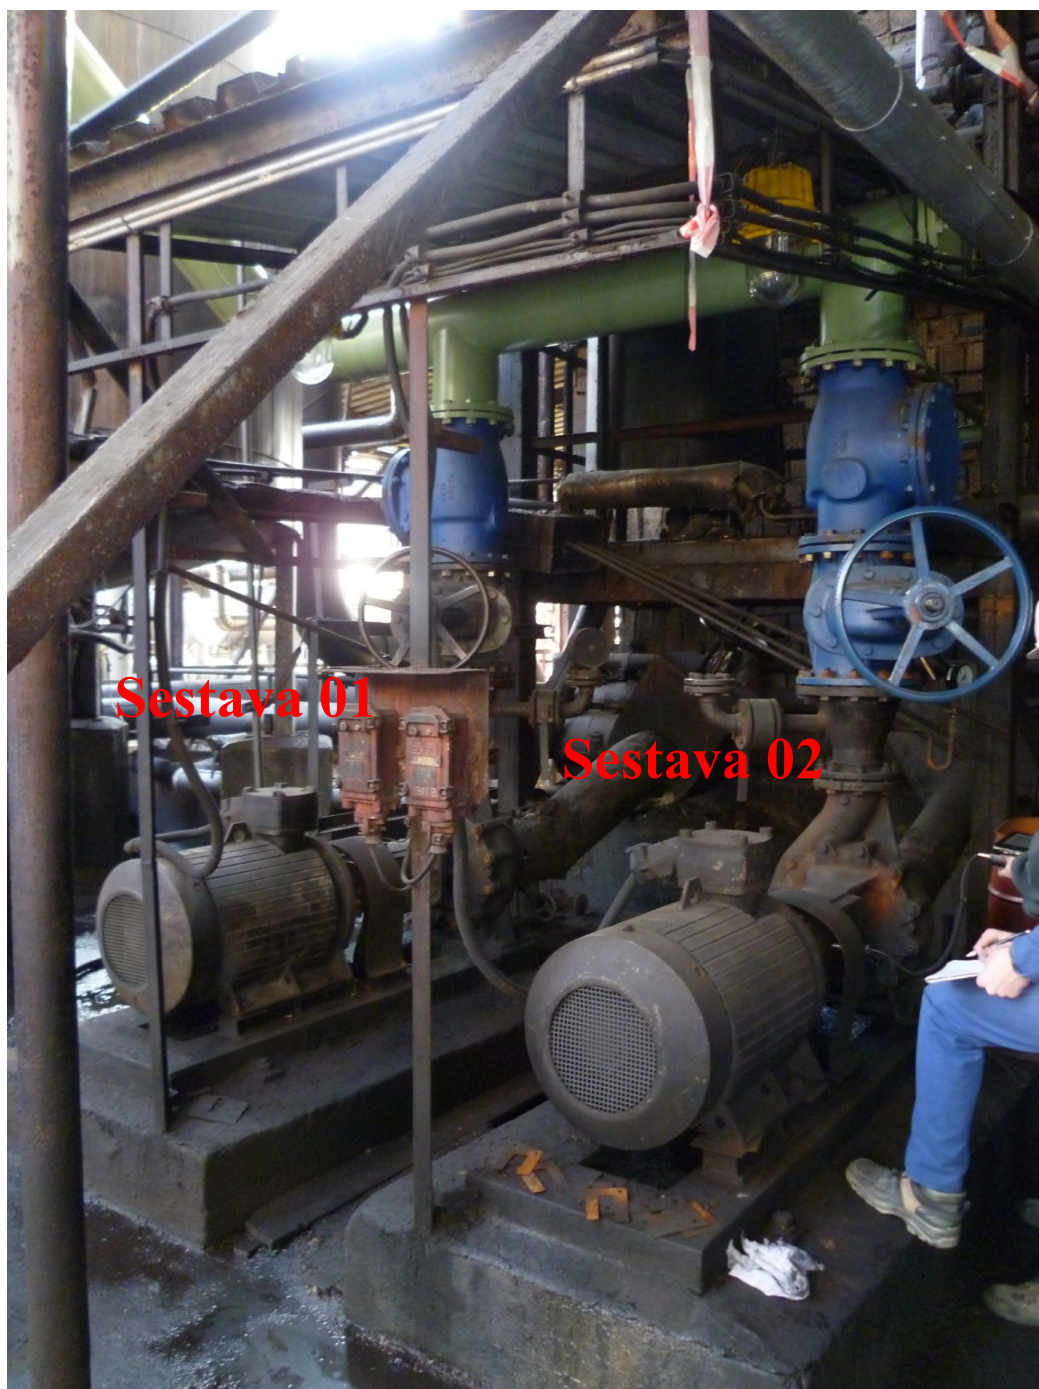
Obr. 19 Pohled na čerpadla na venkovním stanovišti

Jak je na obr. 19 vidět, čerpadla i motory se nacházejí na mohutném betonovém rámu na který je připevněna masivní ocelová deska. Celý základ byl navržen pro větší motor s čerpadlem, který zde kdysi pracoval. Časem byla provedena výměna motoru za novější, který díky vývoje technologii má menší rozměry při zachování stejných výstupních parametrů. Kvůli nutnosti zachování osové výšky musely být motory vypodloženy.

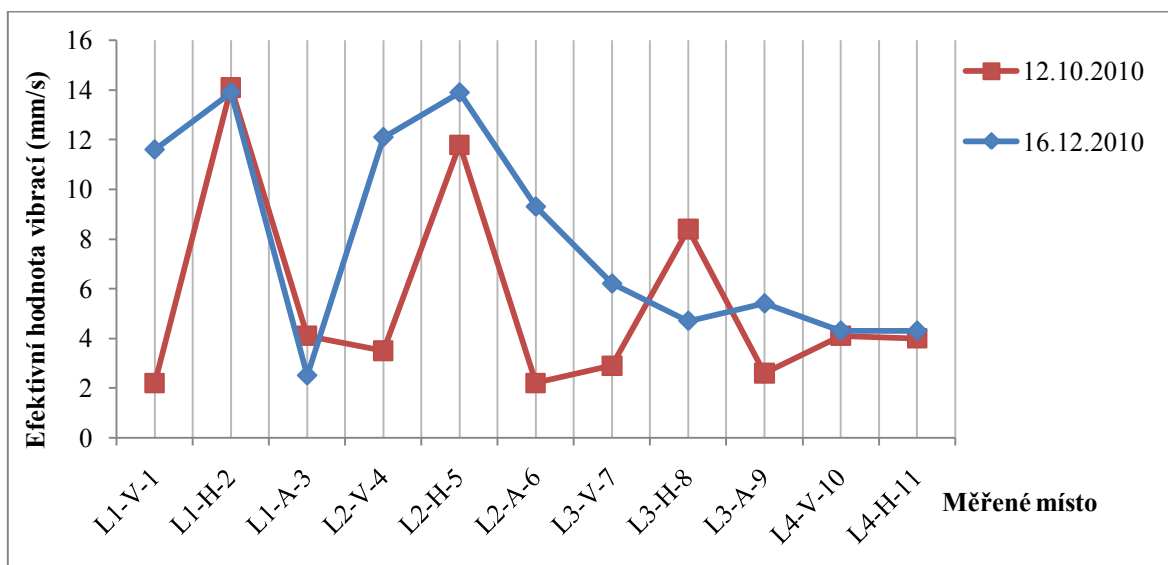
Obr. 25 Trend vývoje rychlosti vibrací sestavy 01

Pomocí trendu vývoje efektivních hodnot rychlosti vibrací je viditelné zhoršení stavu ložiska L2 nacházejícího se na motoru u porušené spojky. Zvětšení vibrací je značné hlavně u vertikálního a axiálního směru, ale také v horizontálním (obr. 25). Z tohoto je patrné, že vývoj závady je velký a blíží se poruchový stav.

Hlavní problémy zde nalezené jsou tedy nesouosost a poškození spojky, a důsledkem toho i vada ložiska. Vzhledem k velmi vysokým vibracím je nutné zařízení co nejdříve odstavit z provozu, aby nedošlo k druhotným ztrátám na majetku, nebo k úrazu.

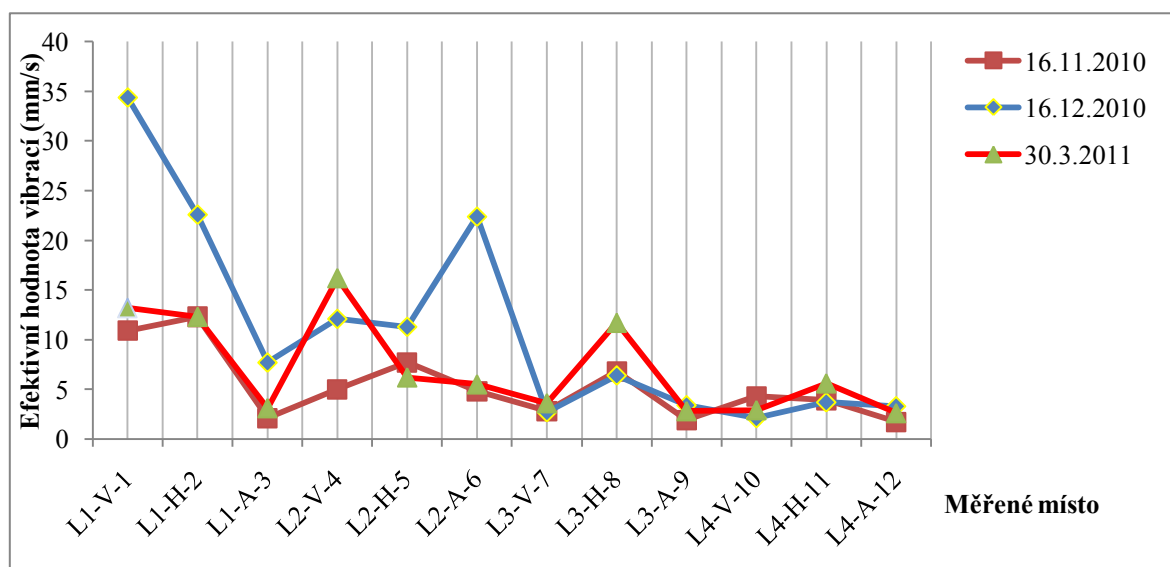
Obr. 27 Trend vývoje rychlosti vibrací sestavy 02

Z tohoto grafu je patrné (obr. 27), že vibrace se neustále zvětšují. Křivka modré barvy je poněkud zavádějící, jelikož jsme sestavu proměřovali pár minut po jejím spuštění.

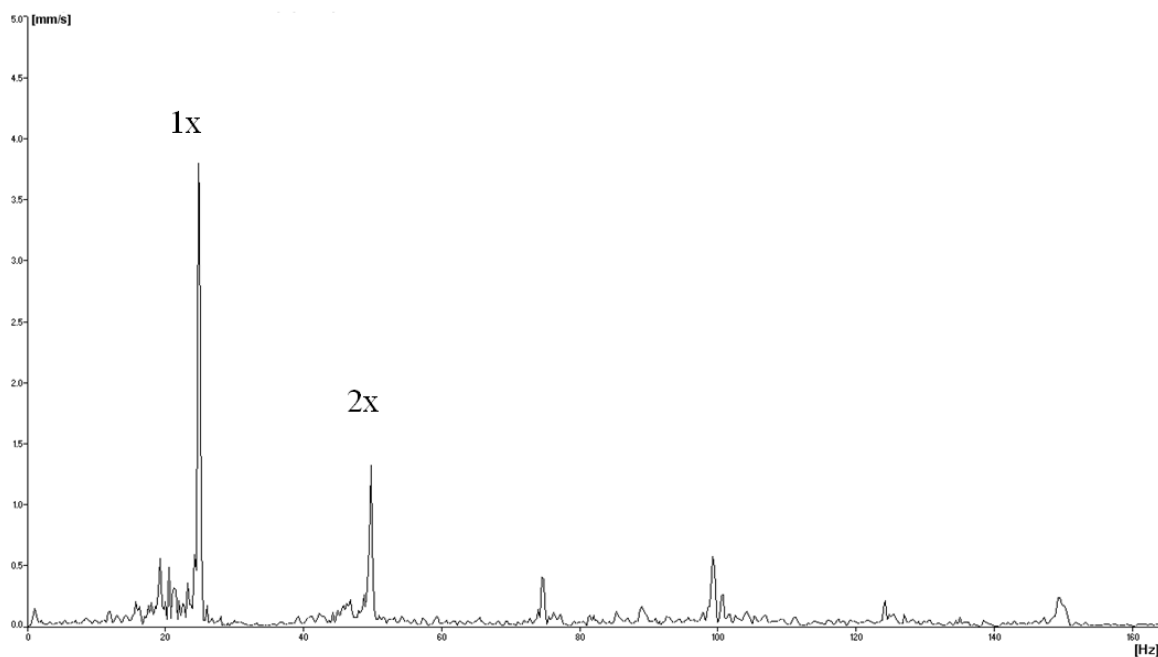
Obr. 29 Frekvenční spektrum rychlosti vibrací motoru v bodě 6 v axiálním směru (L2-A-6)

Obr. 29 je frekvenční spektrum druhého ložiska v axiálním bodě L2-A-6, které nám zase říká, že se zde nachází nesouosost.

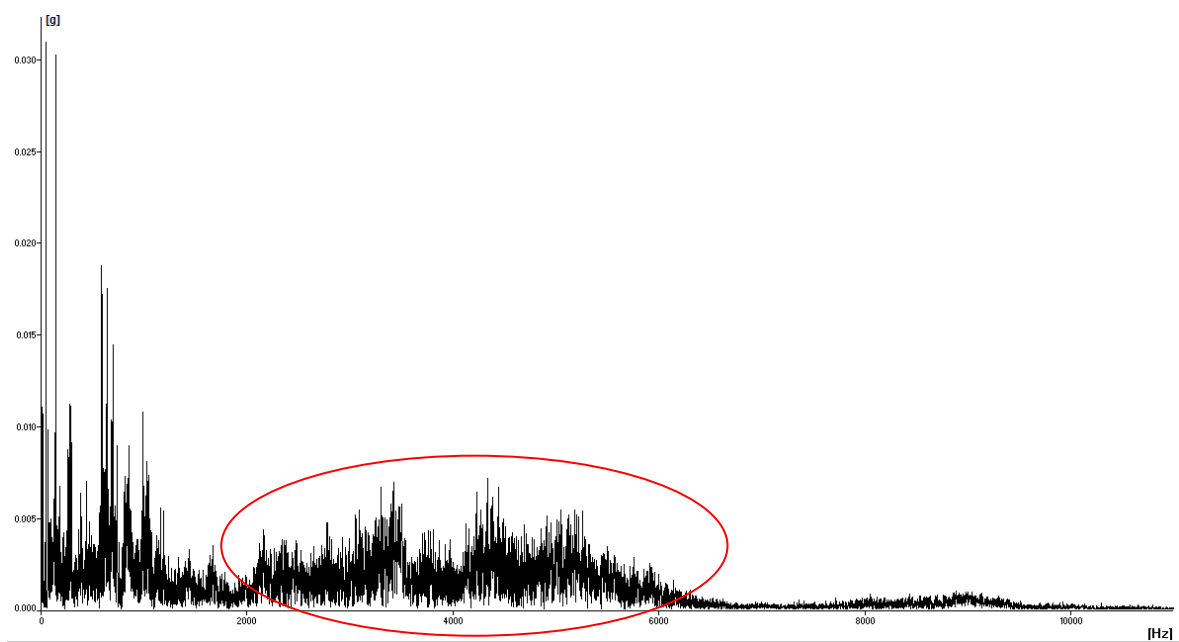
Obr. 36 Frekvenční spektrum zrychlení vibrací ze stejného místa pro 1-10 000 Hz

Na obr. 36 vidíme neobvyklé spektrum, které způsobují nepravidelné nárazy kaveren zanikajících na stěnách potrubí. Vibrační špičky se nacházejí na frekvencích, které jsou mimo otáčkové spektrum. Můžeme si také povšimnout velké vibrační energie na vysokých frekvencích typické pro kavitační jev.

Stroj je nutno okamžitě odstavit z provozu, aby nedošlo k ještě většímu poškození dalších částí sestavy, nebo nedošlo k utržení motoru, které by mohlo způsobit velké finanční ztráty a v horším případě někoho zranit.

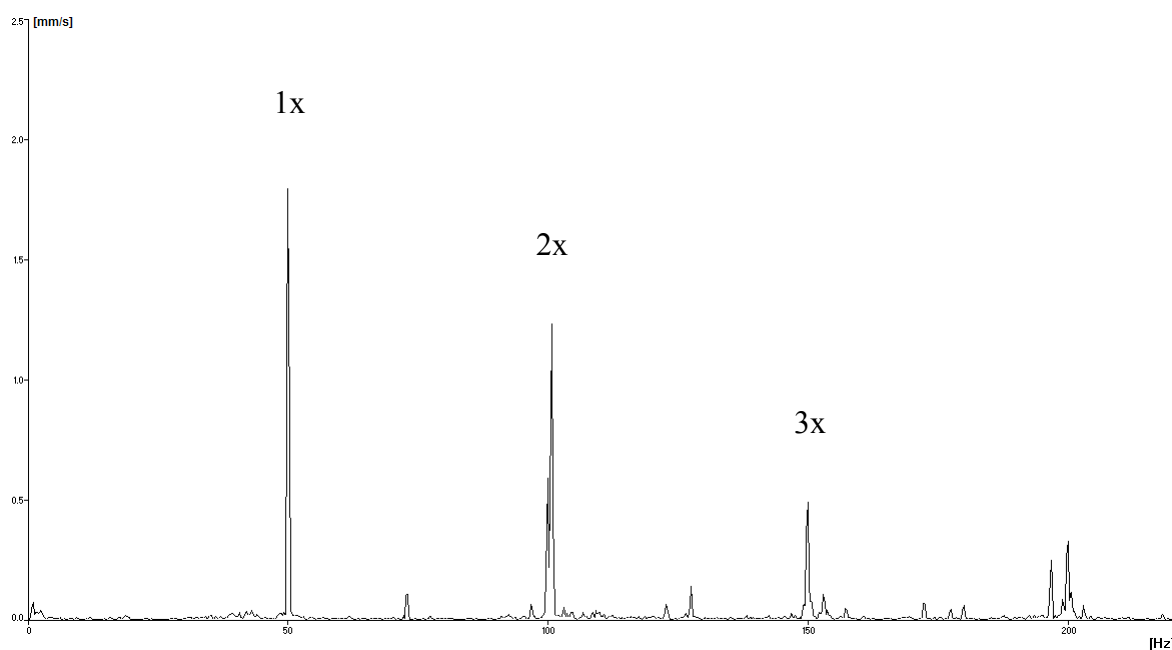
Obr. 41 Frekvenční spektrum rychlosti vibrací motoru na druhém ložisku ve vertikálním směru (L2-V-4) měřeno 16. 11. 2010

Problém, který na této sestavě je nesusosost. Při pohledu na efektivní hodnoty vidíme, že ložiska na obou stranách spojky mají velmi velké vibrace v horizontálním směru. To znamená, že problém se nachází na spojce. Následně při analýze frekvenčního spektra vidíme typický graf pro nesusosost.

Doporučení pro tuto sestavu je odšroubovat motor a znovu jej odborně ustavit, aby byla odstraněna nesouosost. Při provozování dál při takovýchto vibracích dojde vrzy k poškození ložisek a jiných částí.

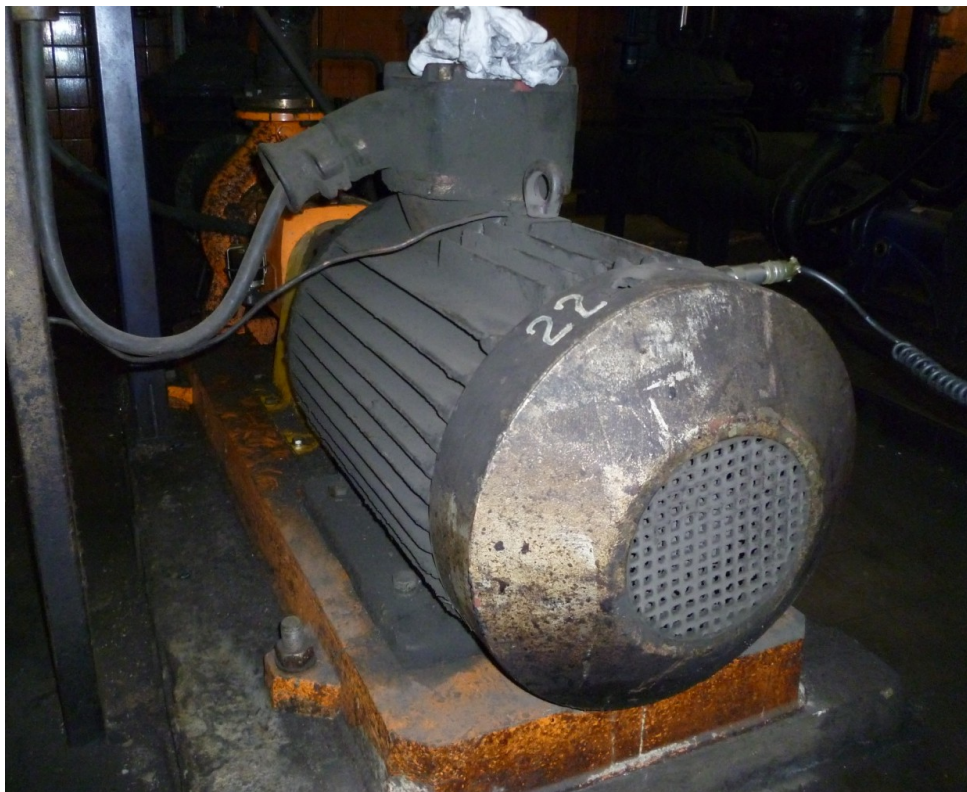
Obr. 42 Pohled na sestavu 9a čerpající horký odehnaný olej

Tento motor je přišroubován rovnou k ocelové základní desce. Síly jsou přenášeny tak, jak mají do betonového základu (obr. 42). Vibrace na této sestavě jsou ovšem dosti velké.

Při ohledání jsme zjistili, že betonová deska je uvolněná a chvěje se zároveň s čerpadlem. Po osahání bylo zjištěno místo uvolnění v zadní části. Na obrázku 43 vidíme, jak je upevnění provedeno, a vyznačené místo uvolnění. Když zde byl přiložen prst, ucítili jsme rozdíly chvění.

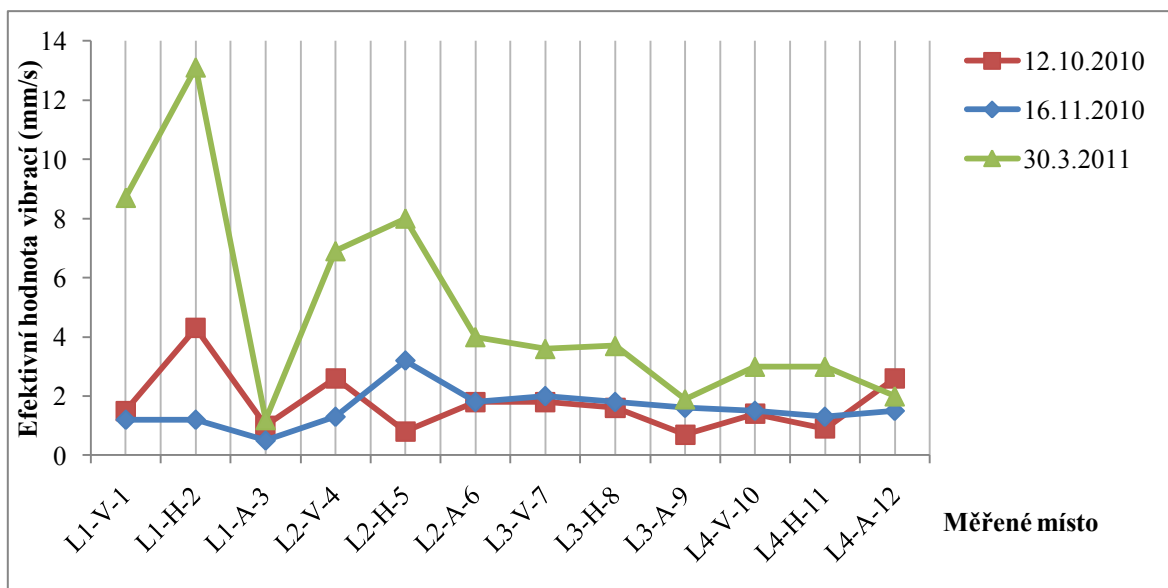
Obr. 44 Trend vývoje vibrací sestavy 9a

Dle normy ISO 10 816-3 se jedná o elektromotor, který řadíme do skupiny dva (stroje střední velikosti s výkonem 15- 300 kW). Podle hodnot vibrací spadá do pásma D, podle kterého jsou hodnoty vibrací natolik nebezpečné, že mohou vyvolat poškození stroje. Dle normy ISO 10816-7 řadíme toto čerpadlo do na rozhraní pásem B/C, což jsou zatím vcelku malé vibrace. Norma [11]

Zde je jasně patrný značný vývoj vady na sestavě 9a. V místech, kde byl nalezen uvolněný betonový základ je z grafu vidět zhoršování tohoto problému. Po 3 měsících došlo k rapidnímu nárůstu vibrací a to až na 4 násobek (obr. 44). Z takto rychlého trendu vývoje je patrné, že stroj je v doběhové fázi a je nutná jeho brzká údržba.

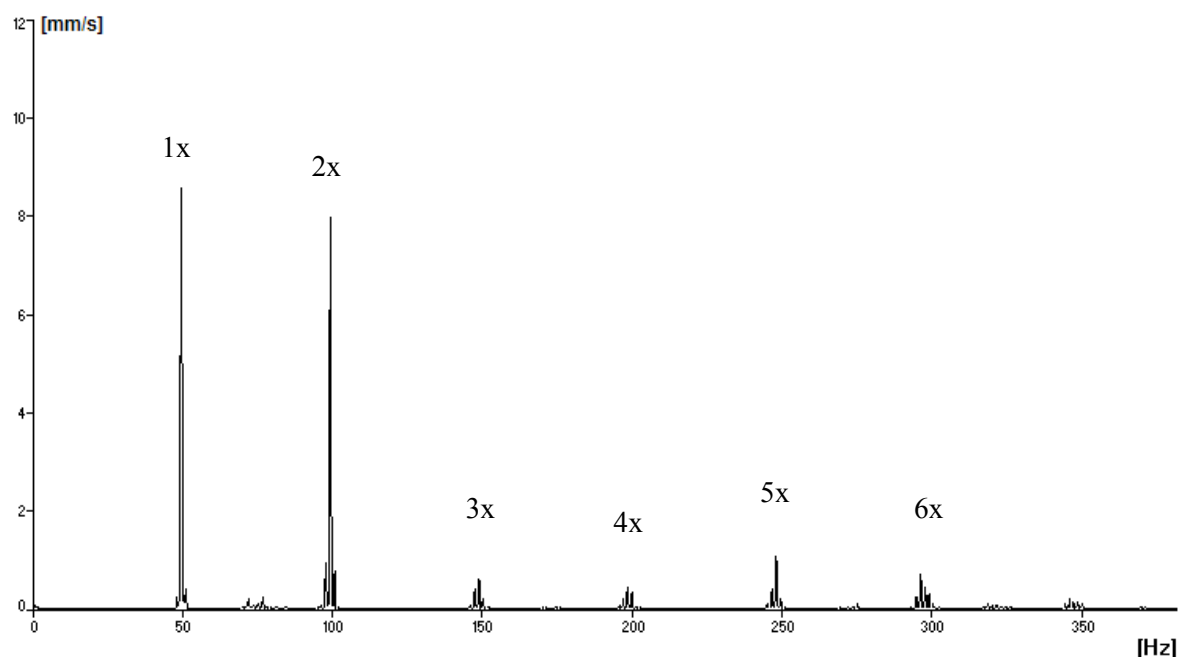
Obr. 45 Frekvenční spektrum rychlosti vibrací motoru na prvním ložisku v horizontálním směru (L1-H-2) měřeno 30. 3. 2011

Frekvenční špičky vibrací jsou harmonické násobky 49,75 Hz což odpovídá 2985 ot/min (šítkové otáčky 2950 ot/min). Tyto otáčky se téměř shodují s šítkovými. (obr. 45)

Frekvenční spektrum obsahuje více informací o závadách. Vzhledem k zjištěné prasklině usuzuji, že se jedná o kombinaci nesouososti a mechanického uvolnění.

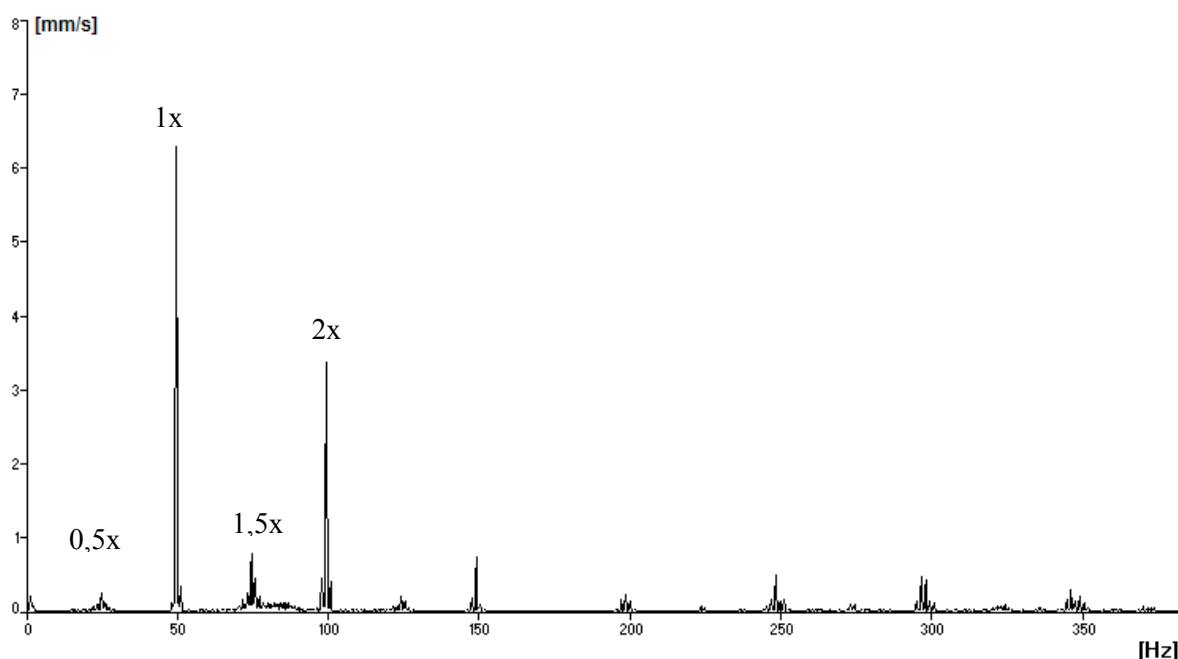
Obr. 46 Frekvenční spektrum rychlosti vibrací motoru v horizontálním směru (L2-H-5) měřeno 30. 3. 2011

Při mechanickém uvolnění vznikají interharmonické a subharmonické násobky, což je případ bodu L2-H-5. (obr. 46)

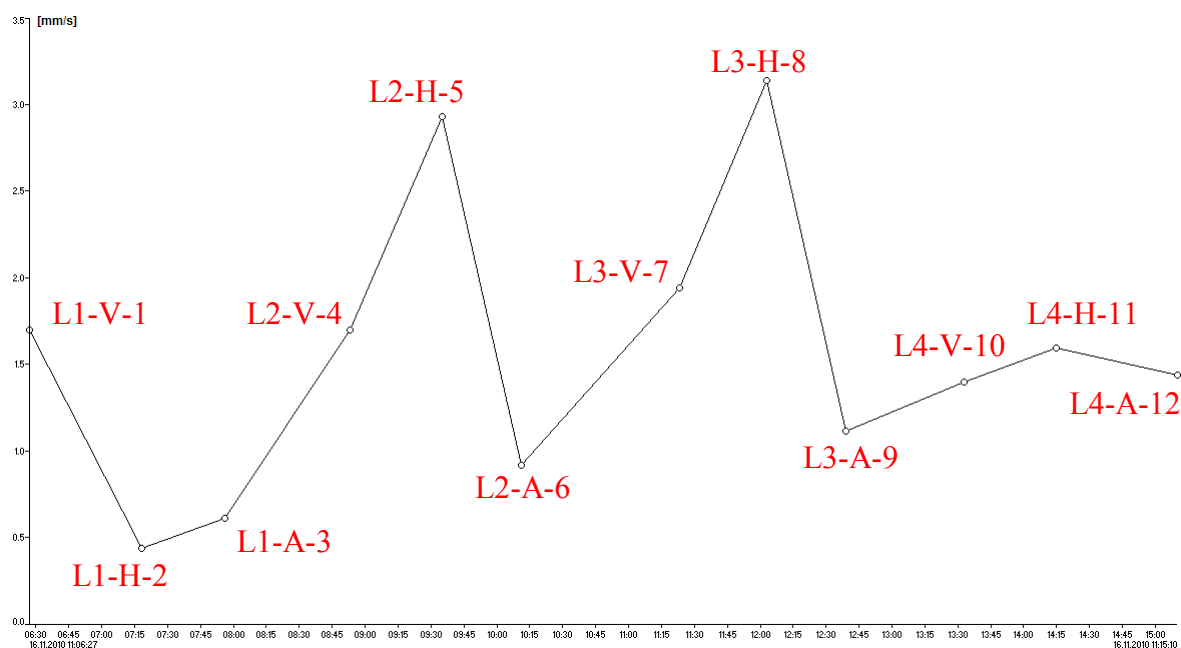
Obr. 48 Zobrazení efektivních hodnot rychlosti vibrací všech měřených bodů v pásmu 10-1000 Hz.

Dle normy ISO 10 816-3 se jedná o elektromotor, který řadíme do skupiny dva (stroje střední velikosti s výkonem 15- 300 kW). Podle hodnot vibrací spadá do pásma C, což znamená, že stroj může být ještě provozován do nalezení možnosti nápravy. Dle normy ISO 10816-7 řadíme toto čerpadlo do pásma B, což znamená, že zatím nepotřebuje žádnou údržbu. Norma [11]

Z naměřených efektivních hodnot rychlosti vibrací vidíme, že velmi výrazné špičky se vyskytují na 2. a 3. ložisku v horizontálním směru. Z toho lze usuzovat, že jsou zde problémy se spojkou.

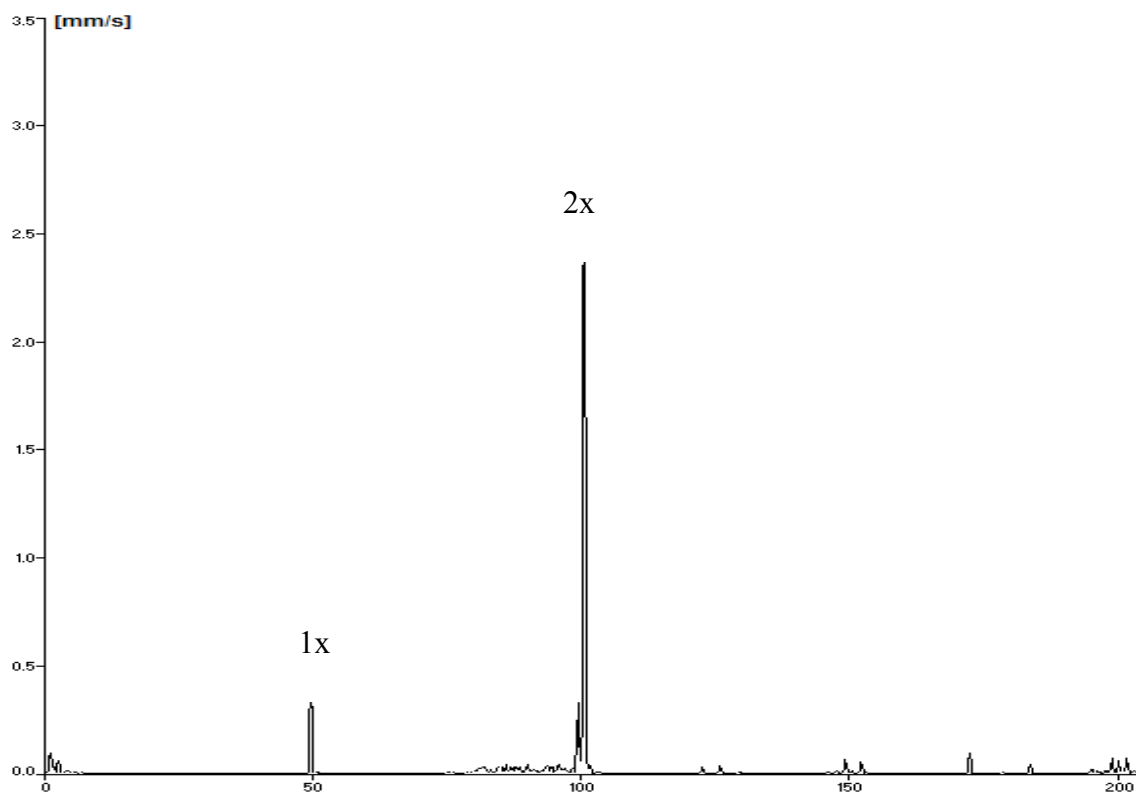
Obr. 49 Frekvenční spektrum rychlosti vibrací motoru v horizontálním směru pro ložisko 2 (L2-H-5)

Při pohledu do frekvenčního spektra bodu L2-H-5 vidíme, že dominantní je druhá otáčková frekvenční složka, což je nejčastější projev paralelní nesouososti. (obr. 49)

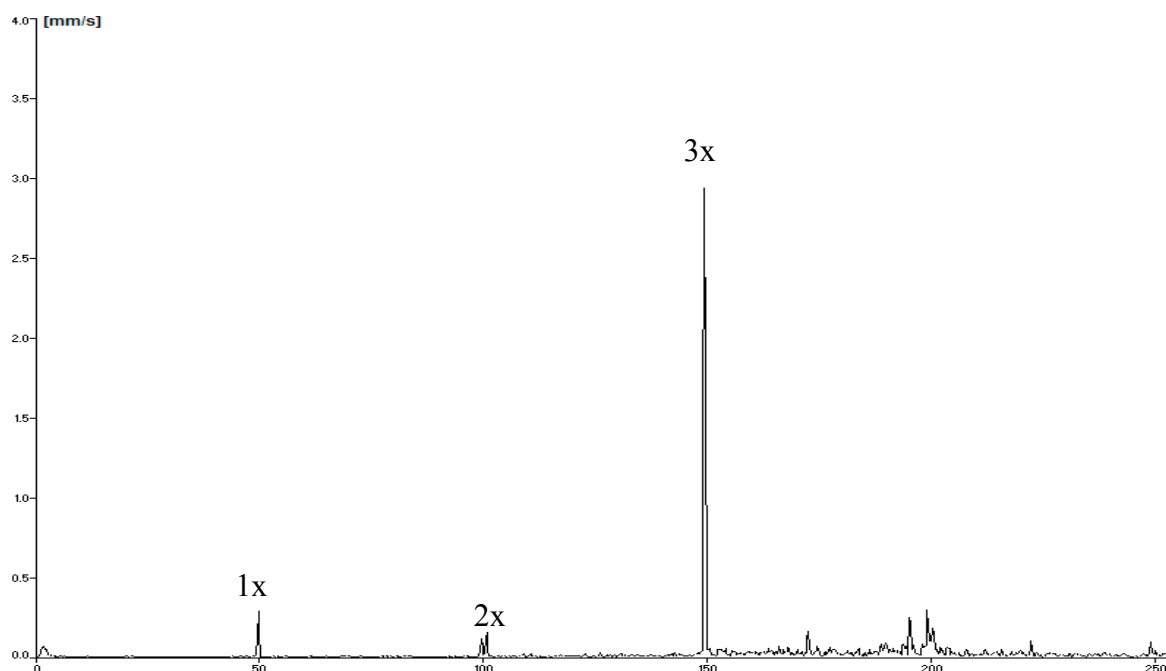
Obr. 50 Frekvenční spektrum rychlosti vibrací motoru v horizontálním směru pro ložisko 3 (L3-H-8)

Ve frekvenčním spektru bodu L3-H-8, což je bod nacházející se v horizontálním směru na ložisku čerpadla vidíme dominanci třetí otáčkové frekvenční složky. Je to další známka toho, že spojka se potýká s nesouosostí. (obr. 50)

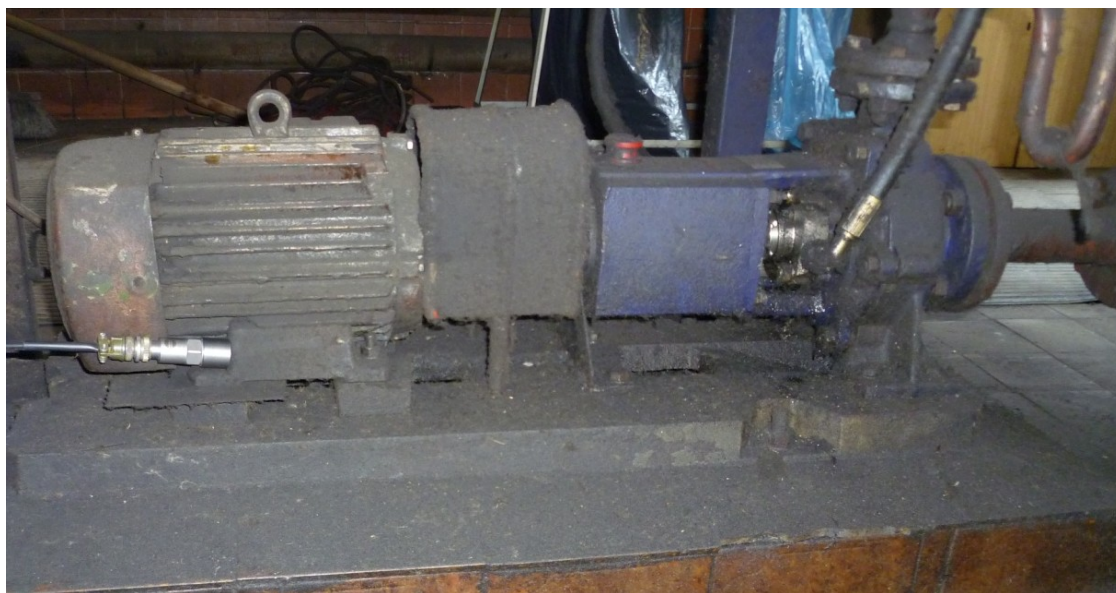
Obr. 51 Sestava z větve 8 čerpající deflegmát

Tyto čerpadla mají menší rozměry. Jejich vibrace jsou řádově nižší. Zde je měřeno 11 hodnot, axiální směr z čtvrtého ložiska nelze změřit.

Zde vidíme opět velké hodnoty vibrací na ložiscích L2 a L3 v horizontálním směru, které jsou v blízkosti spojky a mohou znamenat její poškození nebo nesouosost.

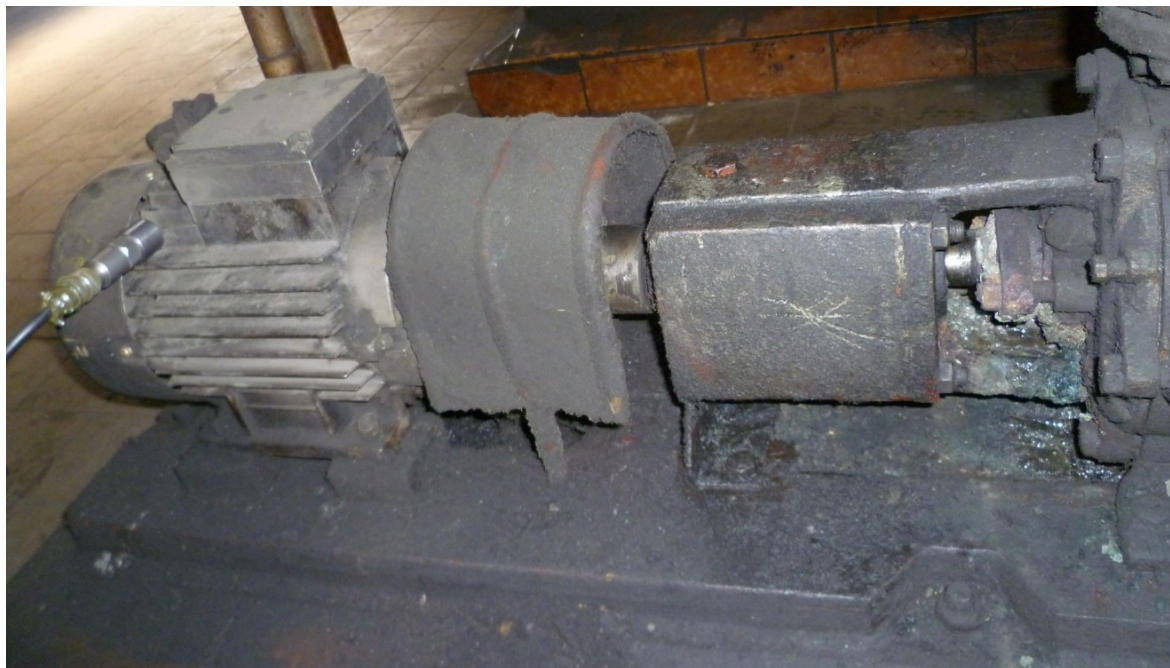
Obr. 55 Sestava 12b čerpající odpadní vodu

Jedná se o sestavu malých rozměrů s nízkým výkonem. Proto jsou vibrace zde měřené malé.

Při hledání možné závady jsem našel volný šroub, který se nacházel v místě patky čerpadla. Jeho účel byl jen optický.

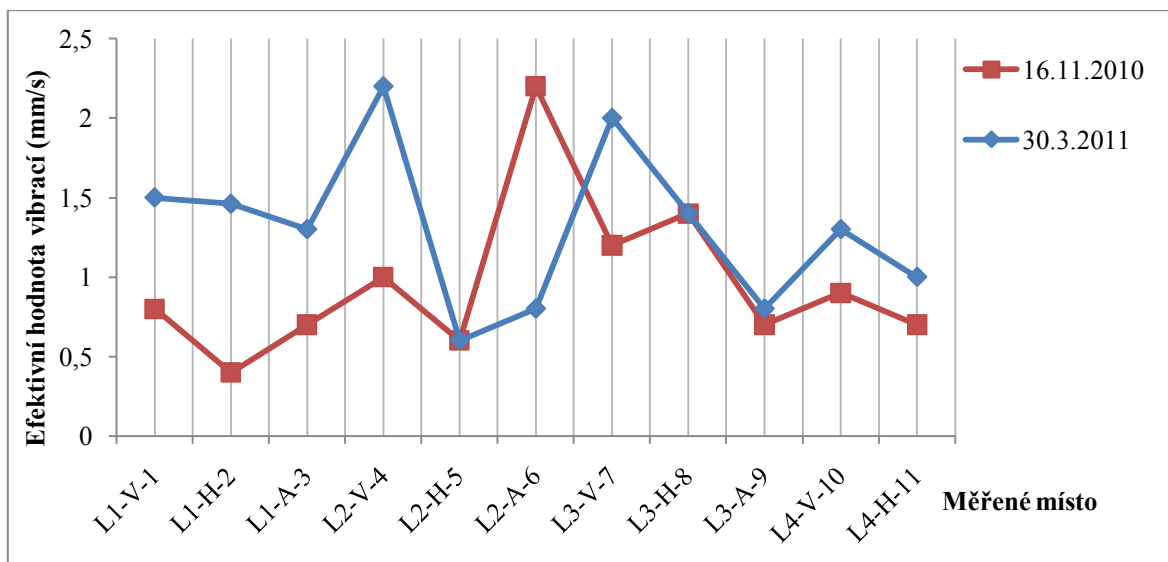
Obr. 57 Trend vývoje vibrací sestavy 12b

Jelikož se jedná o sestavu s malým výkonem, musíme použít obecnou normu. Dle ISO 10816-1 se tento stroj řadí do pásma B. Norma říká, že při těchto vibracích může být stroj zpravidla provozován po neomezeně dlouhou dobu. Norma [7]

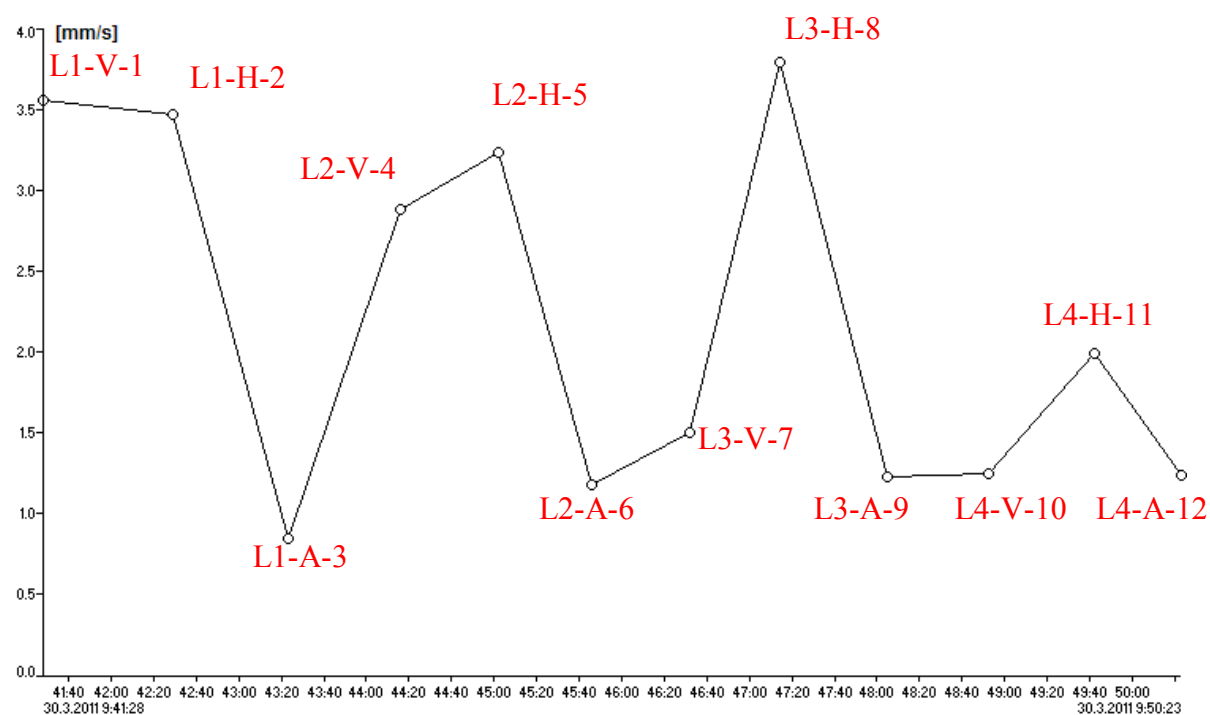
Obr. 60 Zobrazení efektivních hodnot rychlosti vibrací všech měřených bodů v pásmu 10-1000 Hz.

Dle ISO 10816-3 a ISO 10816-7 spadá celá tato sestava do pásma C. V tomto pásmu stroj může být ještě provozován až do nalezení možnosti nápravy. Norma [11]

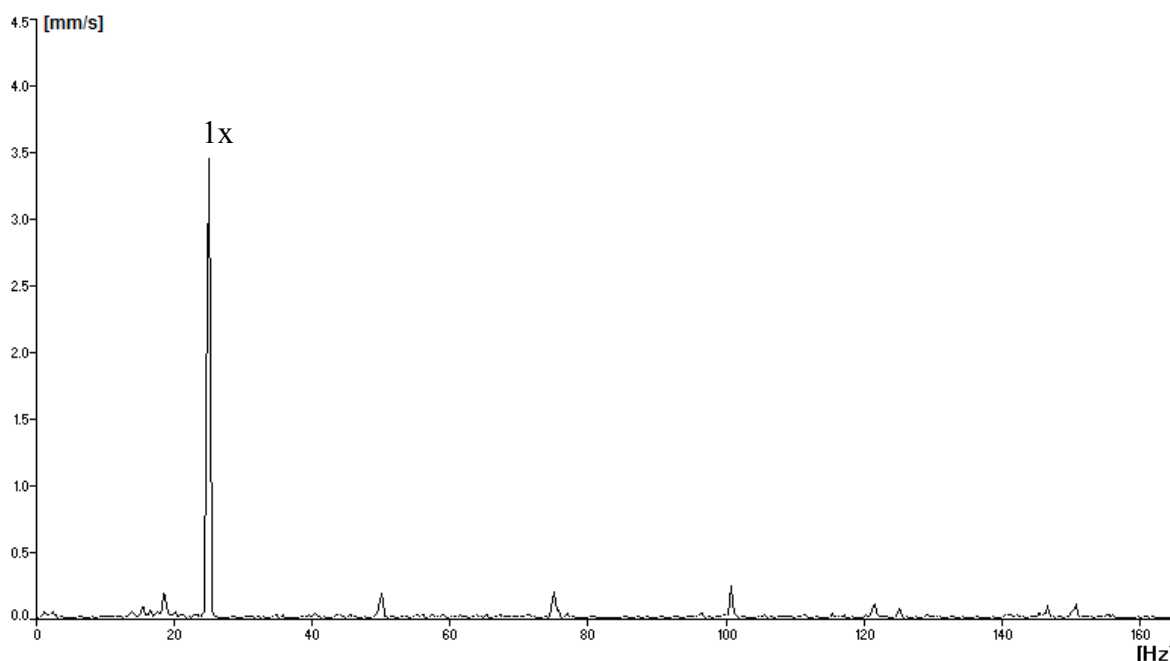
Obr. 61 Frekvenční spektrum rychlosti vibrací motoru ve vertikálním směru pro ložisko 1 (L1-V-1)

Z obr. 61 je patrné, že největší vibrace se zde nacházejí na motoru v radiálních směrech.

Z frekvenčního spektra lze vyčíst, že problém který zde způsobuje vibrace je nevyváženost. Podobné frekvenční spektrum s dominantní první otáčkovou frekvencí mají téměř všechny měřené body.
